**ПАСПОРТ ДОСТУПНОСТИ**  
**объекта социальной инфраструктуры (ОСИ)**  
№ \_\_\_\_\_  
**МБОУ ОЦ «Перспектива»**

**АКТ ОБСЛЕДОВАНИЯ**  
**объекта социальной инфраструктуры**  
**К ПАСПОРТУ ДОСТУПНОСТИ ОСИ**  
**№ \_\_\_\_\_**

1.1. Наименование (вид) объекта **муниципальное бюджетное общеобразовательное учреждение «Образовательный центр «Перспектива» Артёмовского городского округа**

1.2. Адрес объекта **Приморский край, г. Артём, ул. Михайловская, 1а**

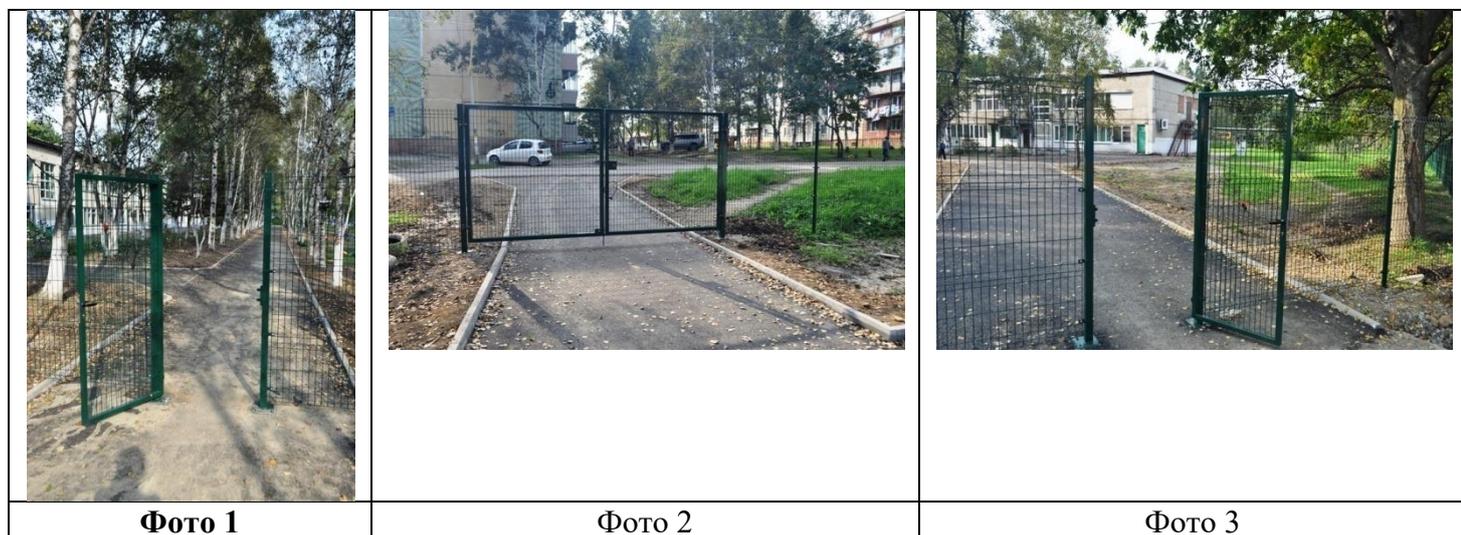
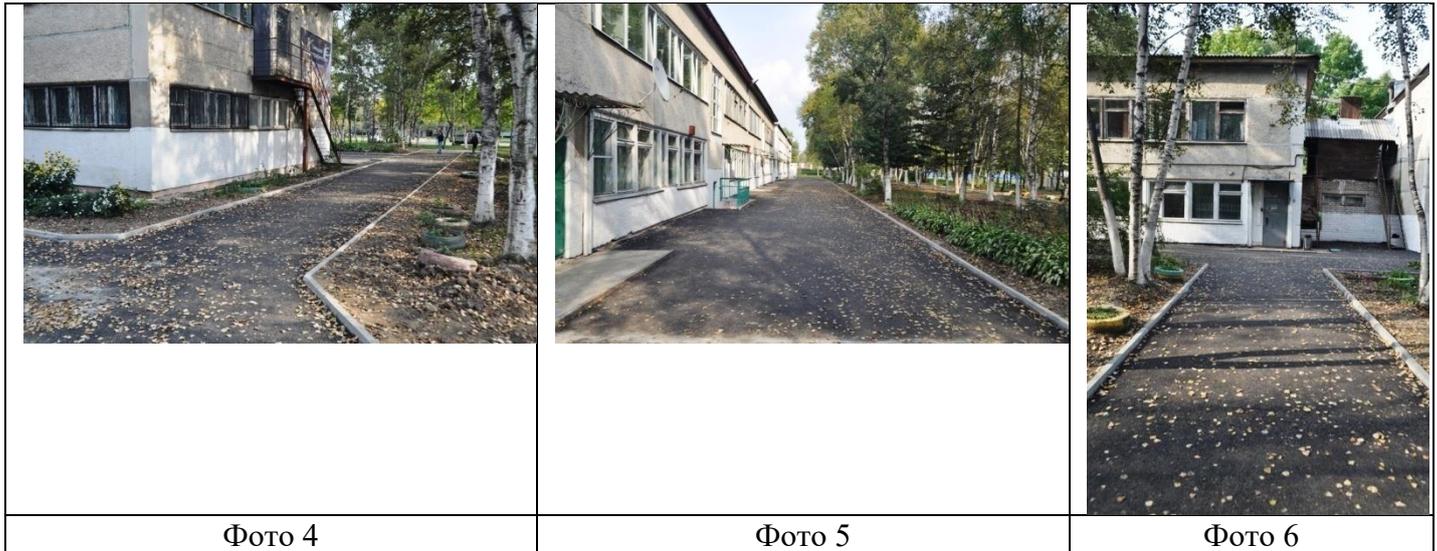
№ п/п	Наименование функционально-планировочного элемента	Наличие элемента			Выявленные нарушения и замечания		Работы по адаптации объектов	
		есть/нет	№ на плане	№ фото	Содержание	Значимость для инвалида (категория)	Содержание	Виды работ
1.1	Вход (входы) на территорию	нет		1,2,3	Пешеходная зона выделена.) Проезд предназначен для автомобильного транспорта. Дорожное полотно заасфальтировано	К, С		
1.2	Путь (пути) движения на территории	нет		4,5	Дорожное полотно заасфальтировано	К, С		
1.3	Лестница (наружная)	нет						
1.4	Пандус (наружный)	нет						
1.5	Автостоянка и парковка	нет			Отсутствует автостоянка и парковка			
	ОБЩИЕ требования к зоне					К, С	Обустроить автостоянку и парковку.

**Необходимо оборудовать автостоянку и парковку, установить информационные стенды.**

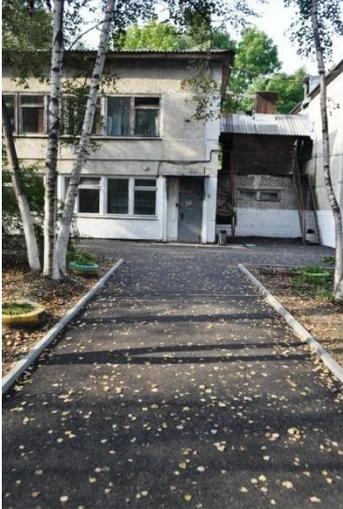
2.3	Входная площадка (перед дверью)	есть		6	Площадка имеет достаточный размер в плане для разворота кресла-коляски.	К		
2.4	Дверь (входная)	есть	28	7	Дверь имеет ширину в свету менее 1,2 м. В полотне наружных дверей не предусмотрена смотровая панель. Высота элемента порога превышает 1,4 см.	К, С	Необходимо расширить дверной проём, занизить порог. Установить распашную дверь с доводчиком и смотровой панелью.	Капитальный ремонт

Комментарий к заключению : Для посещения инвалидами-колясочниками помещений учреждения, необходимо у входа №1 произвести монтаж стационарного пандуса с навесом и поручнями с противоскользящим покрытием; необходимо расширить дверной проём, тамбур, занизить порог. Установить распашную дверь с доводчиком и смотровой панелью.

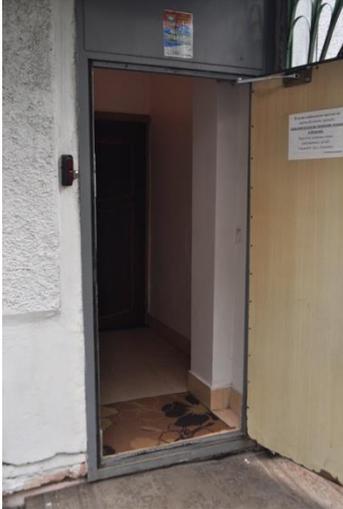
дверей не предусмотрена смотровая панель. Высота элемента порога превышает 1,4 см.		порог. Установить распашную дверь с доводчиком и смотровой панелью.	
--	--	--	--	--	--	---	--

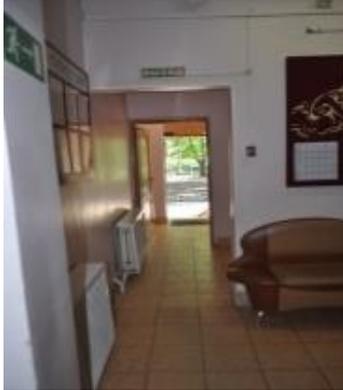
2.5	Тамбур	есть	27	8	Тамбур узкий, сложной конфигурации, затруднён поворот инвалидной коляски на 90°	К, С	Необходимо расширить тамбур.	Капитальный ремонт
	ОБЩИЕ требования к зоне				Отсутствует стационарный пандус с противоскользящим покрытием. Входная площадка имеет размер в плане, достаточный для разворота кресла-коляски Дверь имеет ширину в свету менее 1,2 м. В полотне наружных	К, С	Требуется монтаж стационарного пандуса с навесом и поручнями с противоскользящим покрытием. . Необходимо расширить дверной проём, тамбур, занизить	Капитальный ремонт

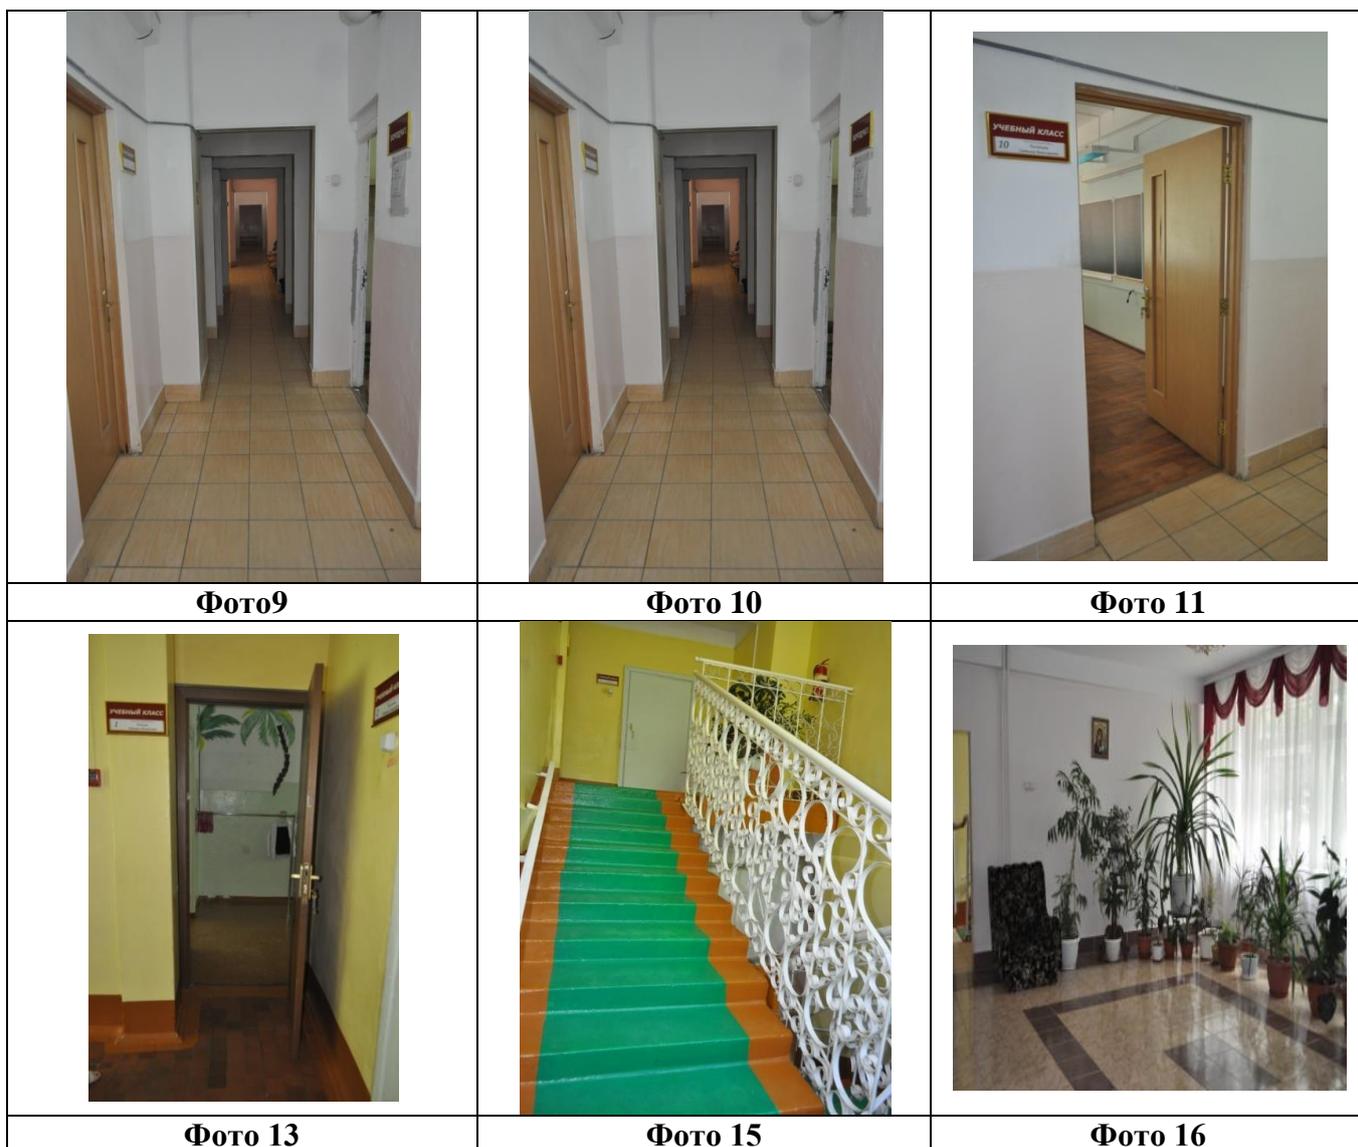
3.1	Коридор ,холл	есть	1 этаж по мерешение № 6, 41	9, 16	На стенах отсутствуют опорные поручни. Коридоры, переходы, тамбура имеют недостаточную ширину (менее 1,50 м).	К,О,Г, С,У	Произвести монтаж опорных поручней. Расширить ширину коридоров, переходов. тамбуров	Капитальный ремонт

3.2	Лестница (внутри здания)	есть	46	15	Ширина лестничного марша в свету менее 1,35 м. Отсутствует дублирующее устройство для подъёма на 2 этаж. Отсутствует вторая линия опорных поручней около стены для удобства подъёма инвалидов.	К,О,Г, С,У	Расширить ширину лестничного марша, произвести монтаж съёмных дополнительных опорных поручней, приобрести телескопический пандус.	Капитальный ремонт

3.3	Пандус (внутри здания)	нет						
3.4	Лифт пассажирский (или подъемник)	нет						
3.5	Дверь	нет	1, 20	11, 13,	Дверь имеет ширину в свету менее 1,2 м, ручки вращающегося типа одного цвета с дверью	К	Расширение дверного проема с установкой новой двери. Заменить ручки на контрастные по цвету с дверью. Установить двери нажимного типа.	Капитальный ремонт

3.6	Пути эвакуации (в т.ч. зоны безопасности)	есть	34	10	Пути эвакуации (коридоры, переходы, тамбура) имеют недостаточную ширину (менее 1,50 м). Танцевальные залы не оборудованы эвакуационным выходом	К,О,Г, С,У	Предусмотреть расширение коридоров, переходов, тамбуров, Эвакуационный выхода на месте окна из помещений танцевальных залов	Капитальный ремонт
	ОБЩИЕ требования к зоне				<p>На стенах в коридорах, тамбурах, переходах отсутствуют опорные поручни.</p> <p>Коридоры, переходы, тамбура имеют недостаточную ширину (менее 1,50 м).</p> <p>Ширина лестничного марша в свету менее 1,35 м.</p> <p>Отсутствует дублирующее устройство для подъёма на 2 этаж.</p> <p>Отсутствует вторая линия опорных поручней около стены для удобства подъёма инвалидов.</p> <p>Дверь имеет ширину в свету менее 1,2 м, ручки вращающегося типа одного цвета с дверью.</p> <p>Пути эвакуации (коридоры, переходы, тамбура) имеют недостаточную ширину (менее 1,50 м).</p> <p>Танцевальные залы не оборудованы эвакуационным выходом.</p> <p>Коридор перед дверями танцевального зала узкий, имеет ширину 1.10 см, из-за сложной конфигурации, невозможен поворот инвалидной коляски на 90<sup>0</sup> для въезда танцевальный зал.</p>	К,О,Г, С,У	<p>Произвести монтаж опорных поручней на стенах в коридорах, залах, вестибюле.</p> <p>Расширить ширину коридоров, переходов, тамбуров и предусмотреть устройство эвакуационного выхода из помещения танцевального зала .</p> <p>Расширить ширину лестничного марша, произвести монтаж съёмных дополнительных опорных поручней, приобрести телескопический пандус.</p> <p>Произвести расширение дверного проема с установкой новой двери.</p> <p>Заменить ручки на контрастные по цвету с дверью.</p> <p>Установить двери нажимного типа.</p>	Капитальный ремонт

Наименование структурно-функциональной зоны	Состояние доступности* (к пункту 3.4 Акта обследования ОСИ)	Приложение		Рекомендации по адаптации (вид работы)** к пункту 4.1 Акта обследования ОСИ
		№ на плане	№ фото	
Пути движения в здании, в том числе эвакуационные	ДП-И (О, Г, У) ДЧ-И (К, С)	1,6,20,34,41,46	9,10,11,13,15,16	Капитальный ремонт
